IT-G400、DT-X400、IT-G600、IT-G650、ET-L10(Androidモデル)

バーコードスキャナ読み取りできない

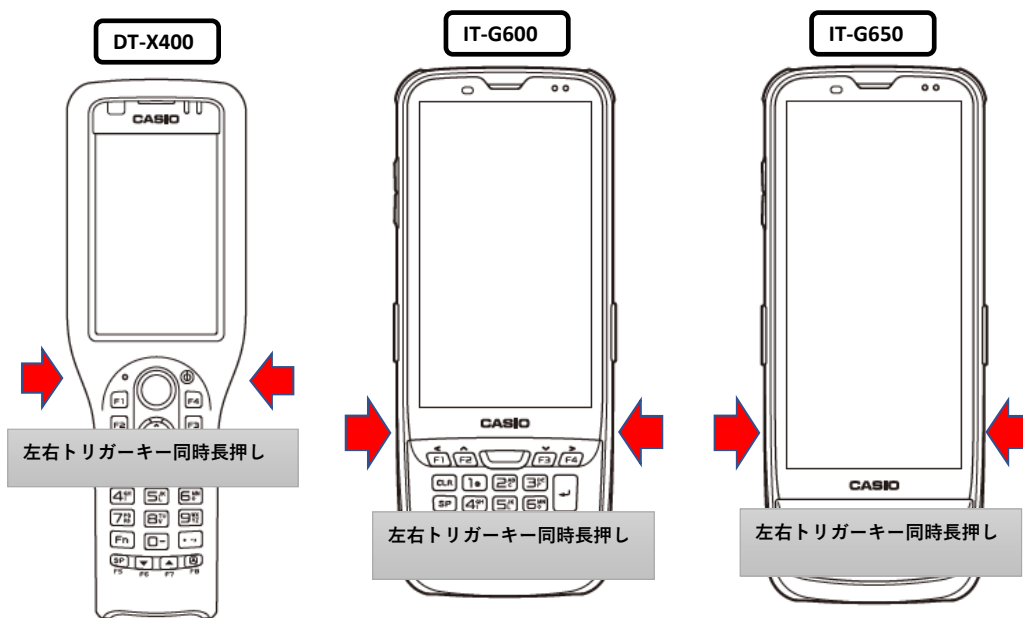
ご使用のIT-G400、DT-X400、IT-G600、IT-G650、ET-L10にてバーコード読み取りができない、発光もない場合にご確認ください。

1. 設定⇒スキャン設定がOFFになっていないか確認ください。
2. 下記の機種の場合、OSのビルドバージョンによって左右トリガーキーを2秒間(時間変更可能)押し続けるとスキャナーON/OFFができる機能があります。スキャナ発光もなく読み取りされなくなった場合は再度左右トリガーを同時に押し続けることで、読み取り可能となります。

- ・DT-X400(OSビルドバージョン40.09以降)
- ・IT-G600
- ・IT-G650

●トリガーキーによりスキャナーのON/OFFの制御をさせたくない場合は、Androidの設定やツール内のスキャン設定→オプション→トリガーキー起動をOFFに(スライドを左側)してご利用ください。

●トリガーキー起動時間の設定で10秒間まで起動設定の変更も可能です。本機能をONのままご利用されたい場合には、トリガーキー起動時間の設定を変更することをご検討ください。
